## PROBLEEMOPLOSSINGSGIDS

Moest een van onze UV-toestellen niet of niet naar behoren functioneren, kan deze gids u helpen bij het uitvoeren van een reeks simpele controlechecks. In de meeste gevallen kunnen problemen hier snel mee worden opgelost. Moest dit niet het geval zijn, of er een andere oorzaak zijn, dan kan het toestel uiteraard naar ons worden opgestuurd zodat wij een gepaste oplossing voor u zoeken.

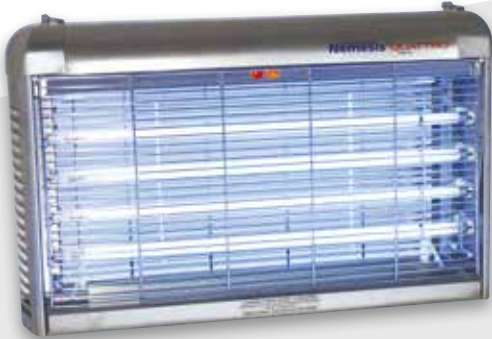
## NEMESIS® QUATTRO

- 56 Watt (4 x 14 Watt buislampen, 53 cm lang)
- Serieschakeling van het lichtcircuit

ORANJE CONTROLELAMPJE	ROOD CONTROLELAMPJE	UV-LAMP	MOGELIJKE OORZAAK
✗	✗	✗	<b>Het toestel heeft geen stroomtoevoer:</b> <ul style="list-style-type: none"> <li>• Controleer de kabel, de stekker en de zekeringen.</li> </ul>
✓	✗	✗	<b>De micro-veiligheidsschakelaar werkt niet:</b> <ul style="list-style-type: none"> <li>• Controleer of het rooster aan de buitenkant correct is gesloten.</li> </ul>
✓	✓	✗	<b>Het lichtcircuit is defect:</b> <ul style="list-style-type: none"> <li>• Controleer de UV-lampen.</li> </ul>
✓	✗	✓	<b>De transformator werkt niet / er zit kortsluiting op het elektrocutierooster:</b> <ul style="list-style-type: none"> <li>• Controleer de algemene netheid van het toestel en of de isolatie door vonken beschadigd is.</li> </ul>
✓	✓	✓	<b>Het toestel zou naar behoren moeten werken.</b>

\* LET OP: DE 4 UV-LAMPEN IN DIT TOESTEL ZIJN SERIEGESCHAKELD. DOOR HET UITVALLEN VAN ÉÉN LAMP ZAL GEEN ENKELE LAMP MEER FUNCTIONEREN. HET LICHTCIRCUIT KAN HET BESTE GETEST WORDEN MET DEUGDELIJKE UV-LAMPEN.

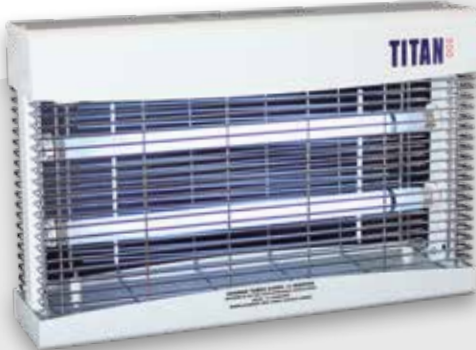
## TITAN® 300

- 30 Watt (2 x 15 Watt buislampen, 45 cm lang)
- Elektrocutierooster
- Serieschakeling van het lichtcircuit

PROBLEEM	MOGELIJKE OORZAAK	OPLOSSING
De UV-lampen en het elektrocutierooster functioneren niet, het oranje aan/uit-lampje brandt niet.	Het toestel krijgt geen stroom.	Controleer de kabel, de stekker en de zekeringen.
De UV-lampen en het elektrocutierooster functioneren niet, het oranje aan/uit-lampje brandt wel.	De micro-veiligheidsschakelaar kan niet ingeschakeld worden.	Controleer of het rooster aan de buitenkant correct gemonteerd is, aangezien deze de micro-veiligheidsschakelaar activeert.
De UV-lampen functioneren niet, het elektrocutierooster wel en het oranje aan/uit-lampje brandt.	Een probleem met het lichtcircuit. De UV-lampen en starters zijn niet correct geïnstalleerd of zitten los.	Controleer of de UV-lampen en starters correct geïnstalleerd zijn (zie gebruiksaanwijzing).
	Er werden verkeerde UV-lampen of starters geïnstalleerd.	Controleer of de volgende UV-lampen of starters gebruikt zijn en vervang ze indien nodig: • 15 Watt UV-lamp, 45 cm lang • Starters: S2, FS22, H-2X

De UV-lampen of starters zijn defect.	Vervang de UV-lampen of starters.
	De ballast of bedrading is defect.	Stuur het toestel terug naar de fabrikant.
De UV-lampen functioneren, maar het elektrocutierooster niet.	Het elektrocutierooster werd niet correct gemonteerd of zit los.	Controleer of het elektrocutierooster correct in de fitting zit. Zorg ervoor dat er een verbinding is tussen de bovenkant van het elektrocutierooster en de hoogspanningsaansluiting.
	De transformator is defect.	Stuur het toestel terug naar de fabrikant.
De UV-lampen lichten niet op, enkel de uiteinden geven constant licht.	De starters zijn defect.	Vervang de starters.
De UV-lampen flikkeren kort na het inschakelen maar lichten daarna niet meer op.	De UV-lampen zijn defect of voorbij hun levensduur.	Vervang de UV-lampen en starters.
Het licht in de UV-lampen wordt spiraalvormig uitgestraald.	Er zitten stringen of onzuiverheden in de UV-lampen.	Schakel de UV-lampen gedurende 15 minuten in, schakel vervolgens het toestel uit en laat de lampen afkoelen. Herhaal het proces indien nodig. Dit effect zou hierna moeten verdwijnen.

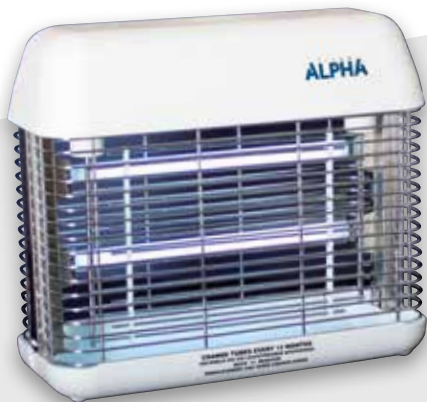
## TITAN® ALPHA

- 30 Watt (2 x 15 Watt buislampen, 30 cm lang)
- Elektrocutierooster
- Serieschakeling van het lichtcircuit

PROBLEEM	MOGELIJKE OORZAAK	OPLOSSING
De UV-lampen en het elektrocutierooster functioneren niet.	Het toestel krijgt geen stroom.	Controleer de kabel, de stekker en de zekeringen.
	De micro-veiligheidsschakelaar kan niet ingeschakeld worden.	Controleer of de verwijderbare opvangbak correct is geplaatst. Als dit het geval is, moeten beide micro-veiligheidsschakelaars werken (één aan elke zijde van het toestel).
De UV-lampen functioneren niet, maar het elektrocutierooster wel.	Een probleem met het lichtcircuit. De UV-lampen en starters zijn niet correct geïnstalleerd of zitten los.	Controleer of de UV-lampen en starters correct geïnstalleerd zijn (zie gebruiksaanwijzing).
	Er werden verkeerde UV-lampen of starters geïnstalleerd.	Controleer of de volgende UV-lampen of starters gebruikt zijn en vervang ze indien nodig: <ul style="list-style-type: none"> <li>• 15 Watt UV-lamp, 30 cm lang</li> <li>• Starters: S2, FS22, H-2X</li> </ul>

De UV-lampen of starters zijn defect.	Vervang de UV-lampen of starters.
	De ballast of bedrading is defect.	Stuur het toestel terug naar de fabrikant.
De UV-lampen werken, maar het elektrocutierooster geeft geen reactie wanneer deze getest wordt.	De transformator is defect.	Stuur het toestel terug naar de fabrikant.
De UV-lampen lichten niet op, enkel de uiteinden geven constant licht.	De starters zijn defect.	Vervang de starters.
De UV-lampen flikkeren kort na het inschakelen maar lichten daarna niet meer op.	De UV-lampen zijn defect of voorbij hun levensduur.	Vervang de UV-lampen en starters.
Het licht in de UV-lampen wordt spiraalvormig uitgestraald.	Er zitten stringen of onzuiverheden in de UV-lampen.	Schakel de UV-lampen gedurende 15 minuten in, schakel vervolgens het toestel uit en laat de lampen afkoelen. Herhaal het proces indien nodig. Dit effect zou hierna moeten verdwijnen.

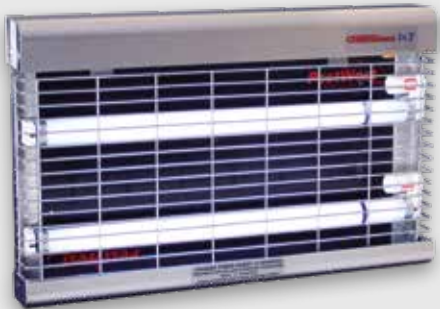
### CHAMELEON® 1x2

- 30 Watt (2 x 15 Watt buislampen, 45 cm lang)
- Lijmplank
- Serieschakeling van het lichtcircuit

PROBLEEM	MOGELIJKE OORZAAK	OPLOSSING
De UV-lampen functioneren niet.	Het toestel krijgt geen stroom.	Controleer of het oranje aan/uit-lampje brandt. Als dit niet het geval is, controleer dan de kabel, de stekker (behalve bij de Chameleon 1x2 IP) en de zekeringen. *Enkel bij de Chameleon Uplight: controleer of de kleine tuimelschakelaar brandt.
	De UV-lampen en starters zijn niet correct geïnstalleerd of zitten los.	Controleer of de UV-lampen en starters correct geïnstalleerd zijn (zie gebruiksaanwijzing).
	Er werden verkeerde UV-lampen of starters geïnstalleerd.	Controleer of de volgende UV-lampen of starters gebruikt zijn en vervang ze indien nodig: • 15 Watt UV-lamp, 45 cm lang • Starters: S2, FS22, H-2X
	De UV-lampen of starters zijn defect.	Vervang de UV-lampen en starters.
	De ballast of bedrading is defect.	Stuur het toestel terug naar de fabrikant.
De UV-lamp geeft geen licht, enkel de uiteinden geven constant licht.	De starters zijn defect.	Vervang de starters.

De UV-lamp flinkt kort na het inschakelen maar geeft daarna geen licht meer.	De UV-lamp is defect of voorbij haar levensduur.	Vervang de UV-lampen en starters.
Het licht in de UV-lampen wordt spiraalvormig uitgestraald.	Er zitten stringen of onzuiverheden in de UV-lampen.	Schakel de UV-lampen gedurende 15 minuten in, schakel vervolgens het toestel uit en laat de lampen afkoelen. Herhaal het proces indien nodig. Dit effect zou hierna moeten verdwijnen.

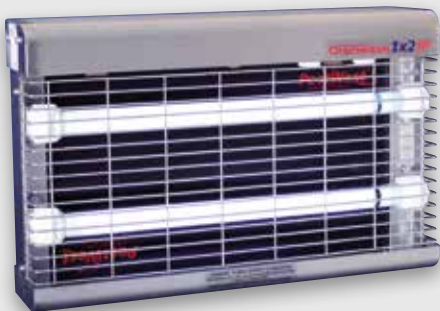
### CHAMELEON® 1x2 IP

- 30 Watt (2 x 15 Watt buislampen, 45 cm lang)
- Lijmplank
- Serieschakeling van het lichtcircuit

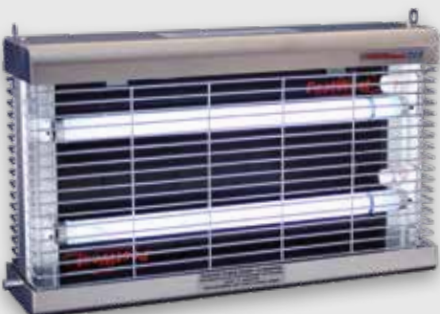
### CHAMELEON® 2x2

- 60 Watt (4 x 15 Watt buislampen, 45 cm lang)
- Lijmplank
- Serieschakeling van het lichtcircuit

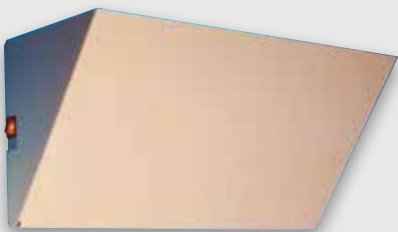
### CHAMELEON® UPLIGHT

- 15 Watt (1 x 15 Watt buislamp, 45 cm lang)
- Lijmplank

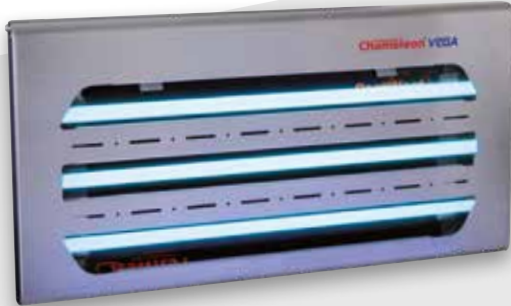
## CHAMELEON® VEGA

- 42 Watt (3 x 14 Watt buislampen, 53 cm lang)
- Lijmplank
- Serieschakeling van het lichtcircuit

PROBLEEM	MOGELIJKE OORZAAK	OPLOSSING
De UV-lampen functioneren niet.	Het toestel krijgt geen stroom.	Controleer de kabel, de stekker en de zekeringen.
	De UV-lampen zijn niet correct geïnstalleerd of zitten los.	Controleer of de UV-lampen correct geïnstalleerd zijn (zie gebruiksaanwijzing).
	Wanneer één van de UV-lampen defect raakt, werken de andere lampen ook niet (wegens de serieschakeling).	Het testen van het lichtcircuit werkt het beste met UV-lampen waarvan u zeker weet dat ze werken. Gebruik 3 van dergelijke lampen. Wanneer het toestel opnieuw werkt, vervang de lampen dan stuk voor stuk om te weten te komen welke van de UV-lampen daadwerkelijk defect is.
	De ballast of bedrading is defect.	Stuur het toestel terug naar de fabrikant.
Het licht in de UV-lampen wordt spiraalvormig uitgestraald.	Er zitten storingen of onzuiverheden in de UV-lampen.	Schakel de UV-lampen gedurende 15 minuten in, schakel vervolgens het toestel uit en laat de lampen afkoelen. Herhaal het proces indien nodig. Dit effect zou hierna moeten verdwijnen.

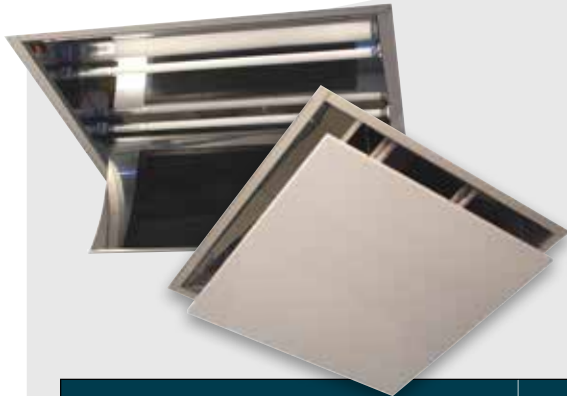
## ON TOP PRO / ON TOP PRO 2

- 28 Watt (2 x 14 Watt buislampen, 53 cm lang)
- Lijmplank
- Serieschakeling van het lichtcircuit

PROBLEEM	MOGELIJKE OORZAAK	OPLOSSING
De UV-lampen functioneren niet.	Het toestel krijgt geen stroom.	Controleer de kabel, de stekker en de zekeringen. *Enkel bij de OTP2: controleer of de kleine tuimelschakelaar brandt.
	De UV-lampen zijn niet correct geïnstalleerd of zitten los.	Controleer of de UV-lampen correct geïnstalleerd zijn (zie gebruiksaanwijzing).
	Wanneer één van de UV-lampen defect raakt, werkt de andere lamp ook niet (wegens de serieschakeling).	Het testen van het lichtcircuit werkt het beste met UV-lampen waarvan u zeker weet dat ze werken. Gebruik 2 van dergelijke lampen. Wanneer het toestel opnieuw werkt, vervang de lampen dan stuk voor stuk om te weten te komen welke van de UV-lampen daadwerkelijk defect is.
	De ballast of bedrading is defect.	Stuur het toestel terug naar de fabrikant.
Het licht in de UV-lampen wordt spiraalvormig uitgestraald.	Er zitten stringen of onzuiverheden in de UV-lampen.	Schakel de UV-lampen gedurende 15 minuten in, schakel vervolgens het toestel uit en laat de lampen afkoelen. Herhaal het proces indien nodig. Dit effect zou hierna moeten verdwijnen.

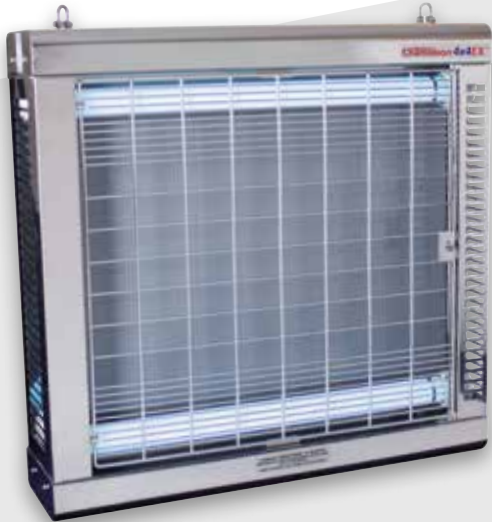
## CHAMELEON® 4x4 / 4x4 EX

- 160 Watt (4 x 40 Watt buislampen, 60 cm lang)
- Dubbelzijdige lijmplank
- Serieschakeling van 2 paar lampen aan elke zijde

PROBLEEM	MOGELIJKE OORZAAK	OPLOSSING
De UV-lampen functioneren niet.	Het toestel krijgt geen stroom.	Controleer de kabel, de stekker en de zekeringen.
	De UV-lampen zijn niet correct geïnstalleerd of zitten los.	Controleer of de UV-lampen correct geïnstalleerd zijn (zie gebruiksaanwijzing).
	Wanneer één van de UV-lampen defect raakt, werkt de andere lamp van dit paar ook niet (wegens de serieschakeling).	Het testen van het lichtcircuit werkt het beste met UV-lampen waarvan u zeker weet dat ze werken. Gebruik 2 van dergelijke lampen. Wanneer het toestel opnieuw werkt, vervang de lampen dan stuk voor stuk om te weten te komen welke van de UV-lampen daadwerkelijk defect is.
	De ballast of bedrading is defect.	Stuur het toestel terug naar de fabrikant.
Het licht in de UV-lampen wordt spiraalvormig uitgestraald.	Er zitten stringen of onzuiverheden in de UV-lampen.	Schakel de UV-lampen gedurende 15 minuten in, schakel vervolgens het toestel uit en laat de lampen afkoelen. Herhaal het proces indien nodig. Dit effect zou hierna moeten verdwijnen.

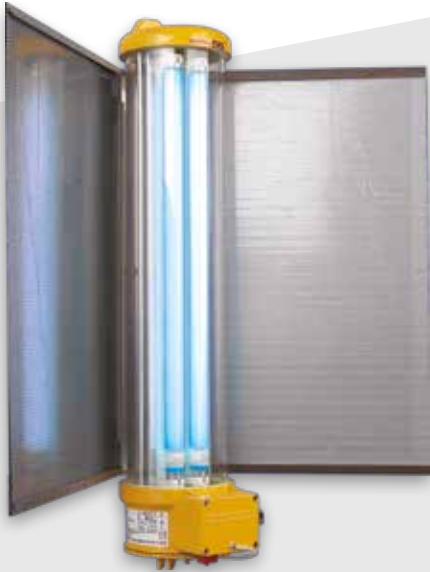
### CHAMELEON® EXG

- 36 Watt (2 x 18 Watt buislampen, 60 cm lang)
- Lijmplank
- Elektronische ballast

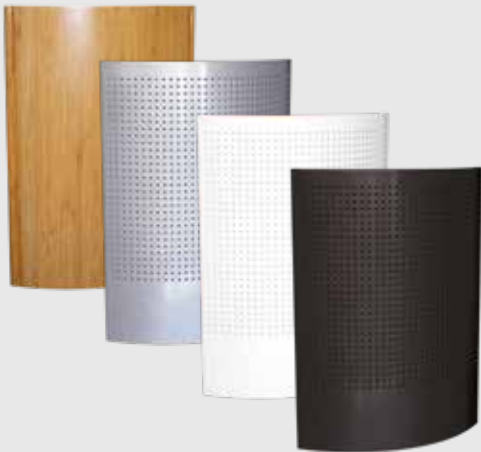
### SUNBURST® SUNBURST® NATURALE

- 20 Watt (1 x 20 Watt compact lamp)
- Lijmplank

Als de lamp niet werkt, controleer dan eerst of deze goed in de fitting zit. Schroef de lamp tegen de klok in los, plaats hem door hem rechtsom te draaien. Als dat niet helpt, vervang dan de lamp door een nieuwe. Mocht dit ook niet lukken, stuur het apparaat dan naar de fabrikant.
